## TÜRKİYE ORMANCILAR DERNEĞİ (TOD)

### 22.08.2020 TARİHİNDE GİRESUN'DA MEYDANA GELEN SEL FELAKETİYLE İLGİLİ TEKNİK RAPOR

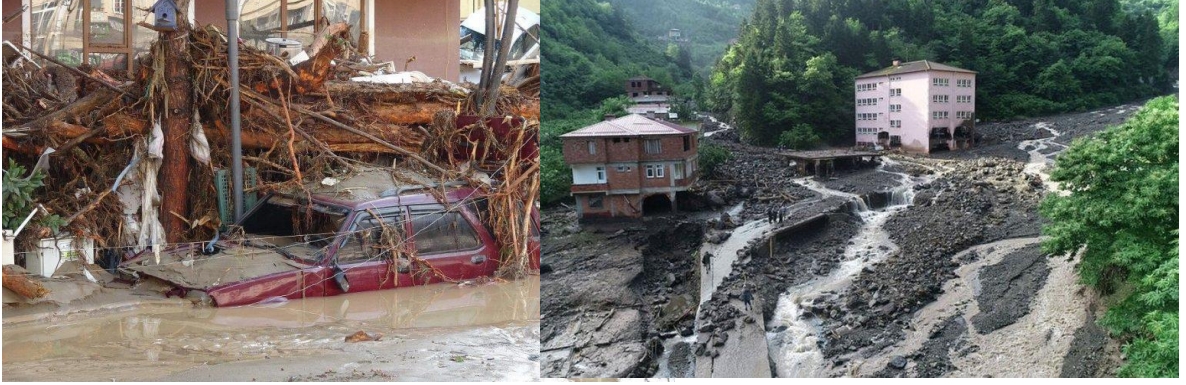
Devlet ormanlarında yapılan aşırı odun üretimi nedeniyle ormanların kapallılık dereceleri düşürülmüş, bu da ormanların su tutma kapasitesini azaltmış ve özellikle yağın yağmur sularının ağaç tepeleri yerine doğrudan toprağa şiddetli bir şekilde düşmesine yol açmıştır.

Bu durum da suyun hem toprak erozyonuna hem de yüksek oranda yüzeysel akışa geçmesine neden olmuştur.

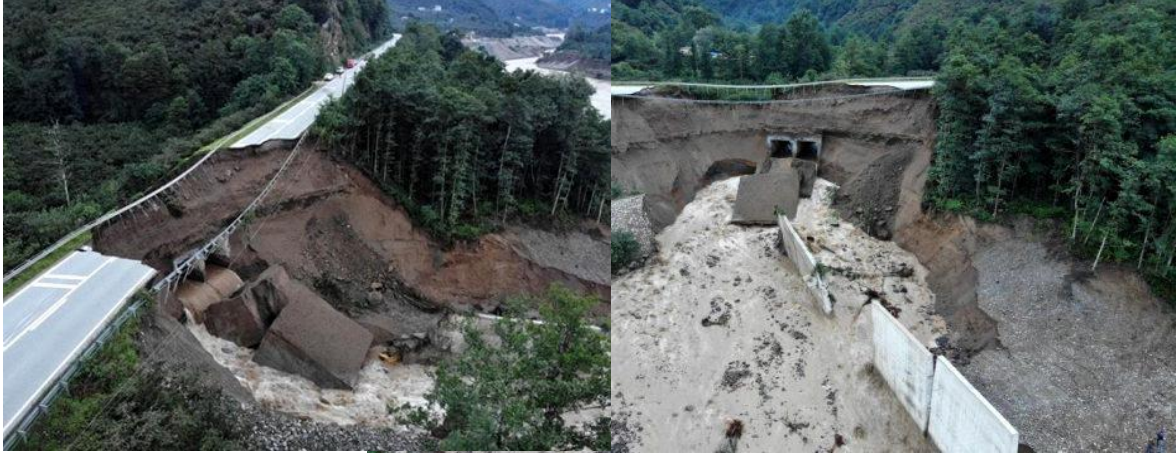
2.7. Yörede, gerek Karayolları Genel Müdürlüğü ve gerekse yerel yönetimlerce yapılan yeni yol inşaatları ve eski yolların genişletilmesi ile güzergâh ıslahı çalışmaları sırasında yer yer yine orman alanları tahrip edilmektedir. Dik yamaçlara sahip bu yol güzergâhlarında yüksekliği yer yer 15-20 m.' ye ulaşan şevler olduğu, bu şevlerin heyelanlarla akmasını önlemek için metrelerce uzunluğunda ve yüksekliğinde istinat duvarları inşa edildiği görülmüştür. Bu yol inşaatları sırasında çıkan hafriyatın dere yataklarına atılması nedeniyle dere yataklarının daraltılmış olduğu görülmüştür.

Bu yolları kesen yan dereler üzerinde inşa edilen menfez ve köprü gibi sanat yapılarının bu havzalar için yapılması gereken debuşe (suyun geçtiği kesit) hesaplarının doğru yapılmadığı kanaatine varılmıştır. Bu inşaatlardaki mühendislik ve inşaat hataları nedeniyle taşınan rusubat menfezlerin ve köprülerin tıkanmasına, bir kısmının yıkılmasına, bir kısmının da hasar görmesine sebep olmuştur. Bunun da sel ve taşkın felaketinde mal ve can kayıplarını arttırdığı anlaşılmıştır.

- 3.2.5. Yamaç arazilerde yapılacak yolların viyadük ve tünel ağırlıklı projelendirilmesi ve inşası, çıkan hafriyatın dere yataklarına atılmaması, sanat yapılarının iklim değişikliği de göz önünde bulundurularak heyelan, sel gibi doğal afetler ile dere havzalarının periyodik su durumlarına ait hesapların iyi ve doğru yapılması, mevcut sanat yapılarının yeniden incelenerek tekniğine uygun olmayanlarının ıslah edilmesi gereklidir.
